AUTOMNE 2003

Propos de vol

Revue de Sécurité des vols
des Forces canadiennes

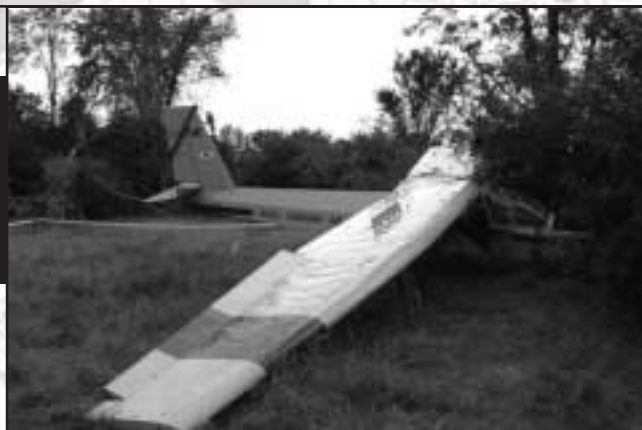
L'aéronef a subi des dommages de catégorie A. On a de plus constaté d'importants dommages à l'aile gauche, en particulier au bord d'attaque. La partie externe de l'aile gauche a été pliée vers l'avant, à l'horizontale. L'aile droite ne semblait pas avoir subi de dommages externes, mais elle présentait des signes de déformation importante du revêtement. Les gouvernes des deux ailes étaient grippées. Le poste de pilotage et son habitacle étaient intacts. On a décelé un criquage mineur dans la verrière du plafond du poste de pilotage ainsi que de nombreuses perforations dans le revêtement du planeur. Le revêtement et les longerons de l'empennage étaient déformés.

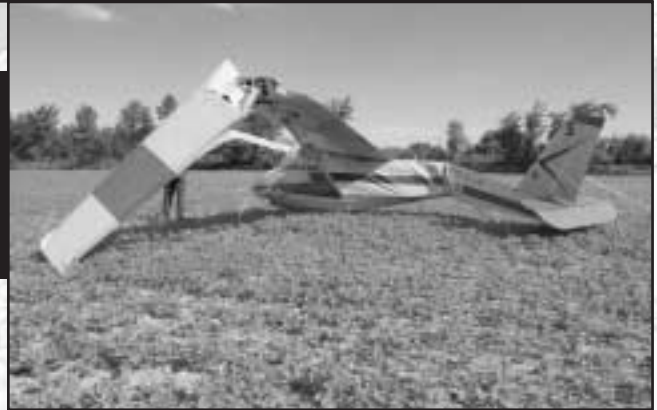
L'aéronef a subi des dommages de catégorie « A ». Les deux saumons d'aile ont touché le sol; l'aile gauche s'est brisée en deux parties à la hauteur de l'aileron intérieur, et le dessous de la pointe avant du nez a été enfoncé. Le carénage du saumon de l'aile droite n'a subi que des dommages mineurs; l'aile en soi a été gauchie au niveau de l'aileron intérieur. La partie arrière du fuselage a plié au milieu.

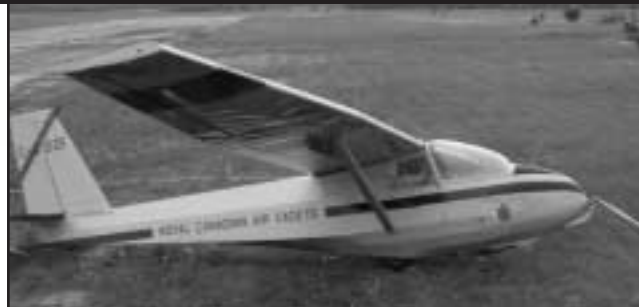
Le bout de l'aile droite du planeur a heurté le sol en premier, suivi du patin principal. Les forces d'impact ont fait pivoter le planeur de 30° vers la droite lorsque ce dernier a rebondi dans les airs. Après le deuxième impact, le planeur a continué de pivoter vers la droite en glissant sur la bande d'atterrissage en gazon mouillé, avant de s'immobiliser à quelque 90° de son cap d'atterrissage. Les deux occupants ont évacué d'eux-mêmes le planeur.

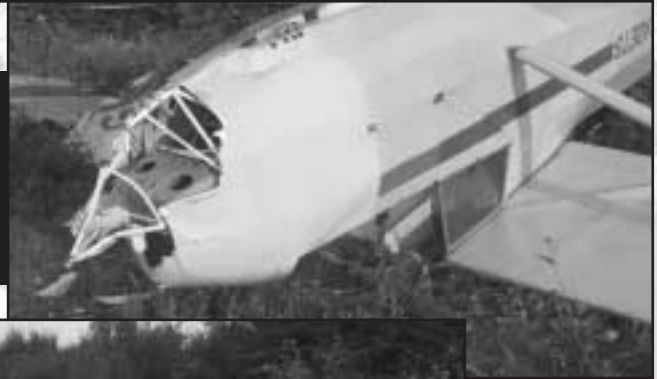
L'élève-pilote, qui volait en solo, participait au programme de l'École régionale de vol à voile (Atlantique) quand elle a heurté un arbre avec l'aile gauche de son planeur, durant le virage final. Le planeur s'est alors écrasé sur le dos. Le cadet a subi des blessures mineures, et le planeur, des dommages de catégorie A.

près d'un grand arbre situé dans les limites du terrain d'aviation avant d'être capable d'aligner le planeur en vue de l'atterrissage. C'est en tentant de contourner cet obstacle qu'elle a heurté l'arbre avec l'aile gauche du planeur. Celui-ci a alors fait une vrille à gauche, et a piqué du nez vers le sol, le touchant dans cette position. Le planeur a pivoté sur son axe vertical et a atterri sur le dos. L'élève, en se libérant de son harnais, est tombée sur le haut de l'habitacle où elle est restée coincée jusqu'à ce que le personnel au sol puisse ouvrir la verrière.
